Situatie van het schilderwerk,  
afhankelijk van de bestaande situatie  
worden er drie verschillende  
systemen beschreven

## WERKOMSCHRIJVING PERMALINE SUPÉRIEUR

Zeer duurzame hoogglans aflak

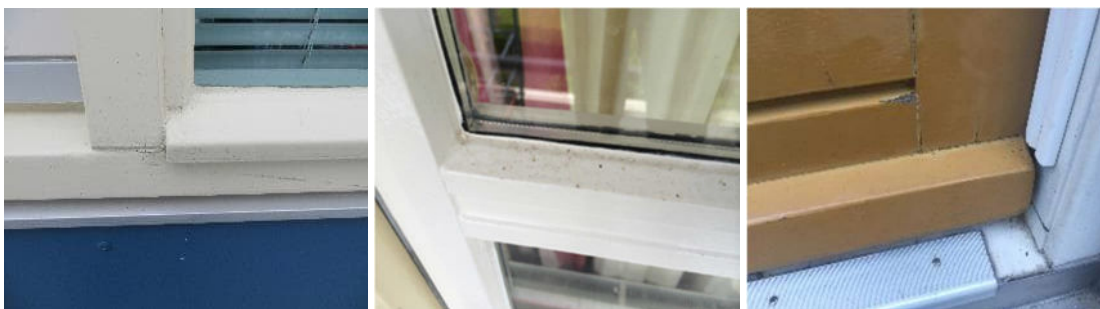
### Licht aangetast verfsysteem

Het bestaande schilderwerk is > 90% intact. Minimaal kale delen, plaatselijk barst- en scheurvorming. Lichte mate van verpoederen, glansverlies en verkleuren.

De ondergrond vertoont lichte schade als enkele openstaande verbindingen, zeer geringe hout-aantasting en beglazingsvoegen zijn incidenteel niet meer intact.

Foto 1: Lichte verschade bij verbindingen en kitvoegen

Foto 2: Hechting van verfsysteem is redelijk tot goed.

Foto 3: Lichte barst en scheurvorming bij randen en liggende delen van kozijnen. Licht verkleuren verfsysteem.

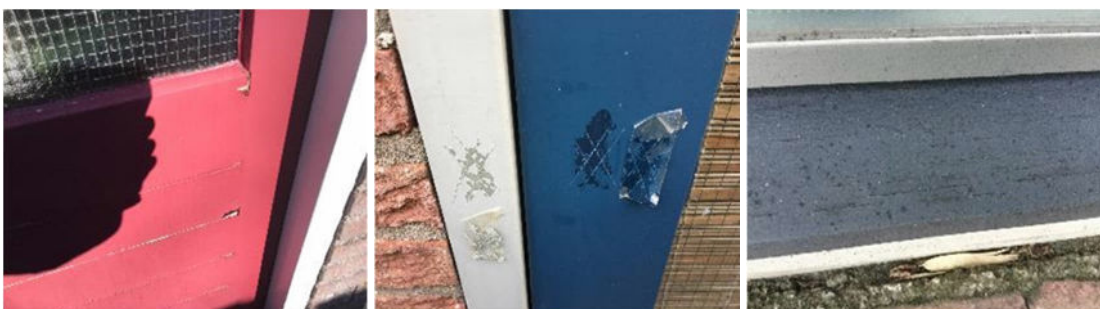
### Middelmatig aangetast verfsysteem

Het bestaande schilderwerk is tussen 50 – 90% intact. Plaatselijk tot regelmatig kale delen en barst- en scheurvorming. Verpoederen, glansverlies en verkleuren van verfsysteem. De ondergrond vertoont middelzware schade als openstaande verbindingen, houtaantasting en beglazingsvoegen zijn plaatselijk slecht.

Foto 1: Afbladdering en sterke verpoederen. Deur met zwaardere kleur sterk verkleurd

Foto 2: Regelmatig voorkomend Intercoat onthechting.

Foto 3: Scheurvorming op liggende delen en eerste 15 cm van stijlen. Sterke verkleuring en zware verpoederen

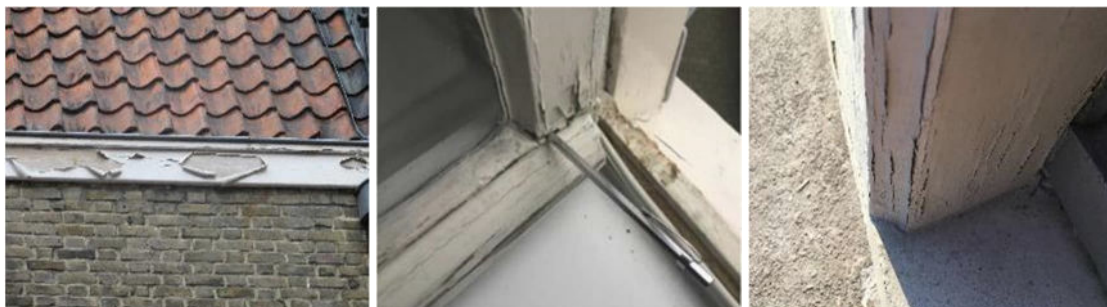
### Zwaar aangetast verfsysteem

Het bestaande schilderwerk is minder dan 50% intact en vertoont structureel barst- en scheurvorming op onderdorpels en stijlen. Sterke mate van verpoederen, glansverlies en verkleuren van verfsysteem. De ondergrond vertoont meer houtaantasting, openstaande verbindingen en beglazingsvoegen zijn plaatselijk tot structureel slecht. Hechting verfsysteem is over het algemeen slecht.

Foto 1: Barst- en scheurvorming en verweerd hout. Schilderwerk slechte staat. Veel afbladderen.

Foto 2: Houtrot in verbindingen en verf- en beglazingssysteem met veel gebreken.

Foto 3: Kozijnen met sterke barst- en scheurvorming onthechting van totale verfsysteem regelmatig voorkomend.
